ONDERZOEKRAAD  
VOOR VEILIGHEID

# Formaldehyde emissie

bij DuPont te Dordrecht,  
10-12 augustus 2016

*Den Haag, september 2017*

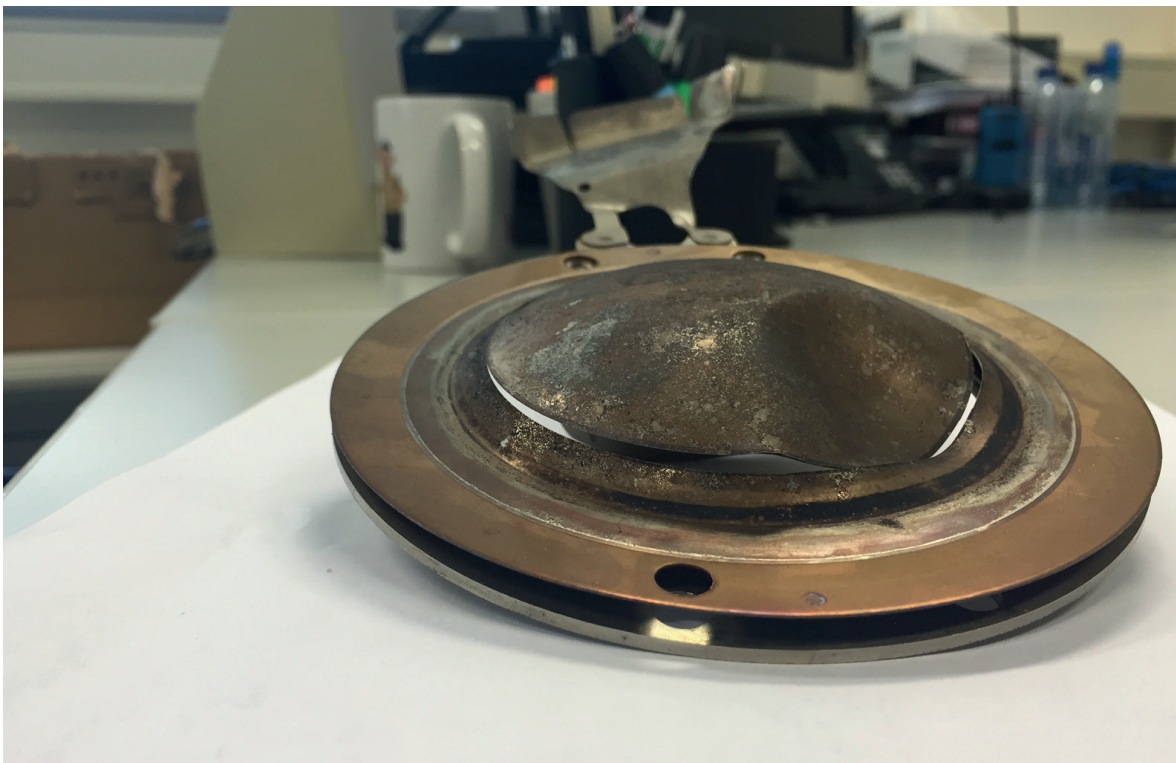
Uit het onderzoek naar de breekplaat door DuPont bleek dat er in de breekplaat een deuk en een scheur aanwezig waren, zie onderstaande foto.

*Figuur 2: Foto van de breekplaat na het incident waarbij scheur en deuk zichtbaar zijn - gezien vanaf de kant die aan de proceszijde zat in de leiding. (Bron: DuPont)*

Metallurgisch onderzoek<sup>18</sup> heeft uitgewezen dat de initiële scheur in de breekplaat instantaan ontstaan is als gevolg van een zogenoemde 'geweldsbreuk'. Daarna is de scheur nog groter geworden door vermoeiing (bijdrage van ongeveer 20% van de uiteindelijke opening in de breekplaat). Ook volgt uit het metallurgisch onderzoek dat de deuk al aanwezig was voordat de scheur in de breekplaat optrad. De deuk is dus niet veroorzaakt door het scheuren van de breekplaat. Het is waarschijnlijk een factor geweest waardoor de breekplaat is verzwakt en gescheurd bij een druk lager dan de opgegeven barstdruk (conform de specificaties van de breekplaat).

Tijdens de turnaround in juni 2016 is de breekplaat gedemonteerd<sup>19</sup> en geïnspecteerd. Hierbij werd de breekplaat gecontroleerd op eventuele beschadigingen. Na de inspectie is de breekplaat een periode in opslag geweest en vervolgens getransporteerd naar de fabriek om weer te worden ingebouwd. Gezien het bovenstaande is het aannemelijk dat de breekplaat tijdens transport of het terugplaatsen is beschadigd. Een kleine beschadiging (bijvoorbeeld een kras) kan de initiator zijn geweest van de deuk in de breekplaat toen deze onder verhoogde druk-condities kwam (bijvoorbeeld de druktest voorafgaand aan het opstarten van de fabriek en de steamout-fase). De Onderzoeksraad heeft echter niet kunnen vaststellen wat de exacte oorzaak is geweest dat de breekplaat heeft kunnen falen en wanneer de geweldsbreuk heeft plaatsgevonden.

- Training van aannemers over de risico's van het demonteren en monteren van breekplaten als onderdeel van de toolbox meeting<sup>26</sup> voorafgaand aan een turnaround.<sup>27</sup>
- Demonteren en monteren van de veiligheidsvoorzieningen op systemen met zeer giftige stoffen wordt alleen nog uitgevoerd door DuPont medewerkers.
- Verbetering van turnaround planning door deze nauwkeuriger te maken indien de inspectie van de breekplaat moet gebeuren door verschillende partijen.
- Herziening van de maximale tijdsperiode waarbij breekplaten vervangen dienen te worden.

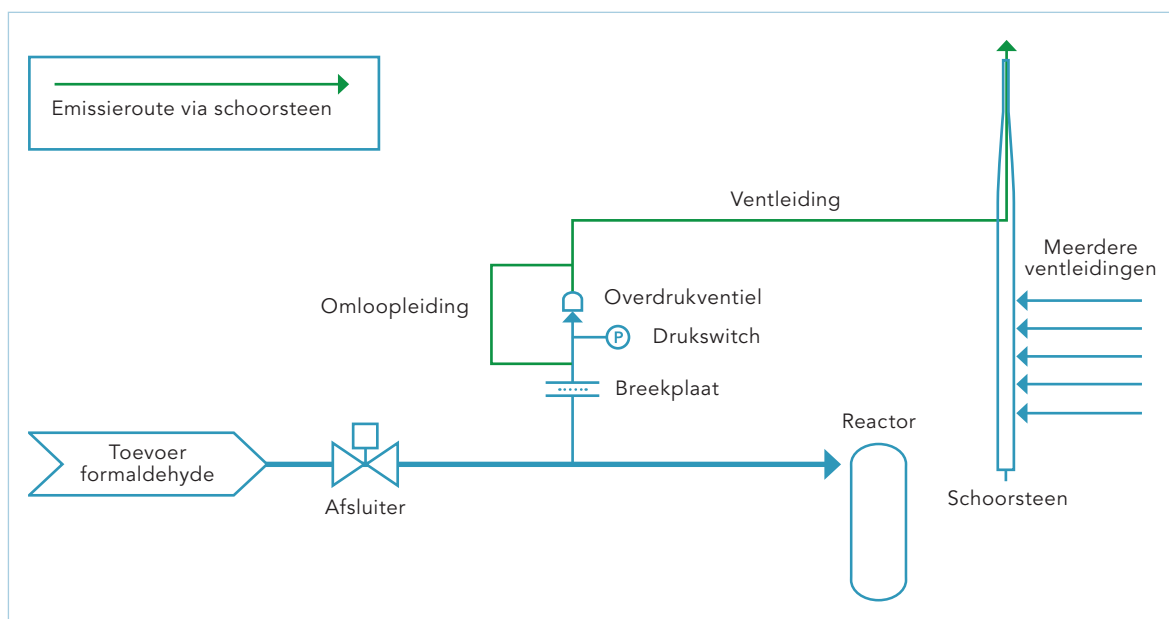
De door het gat in de breekplaat wegstromende formaldehyde kwam in de leiding van het overdrukventiel. Hier kon het gas via de aanwezige omloopleiding om het overdrukventiel heen direct naar de schoorsteen stromen en werd het geëmitteerd naar de buitenlucht op 47 meter hoogte. Zie figuur 3 voor de schematische weergave van de route van de emissie. DuPont heeft de emissie via de schoorsteen niet direct na het ontstaan ontdekt, waardoor de emissie gedurende ongeveer 32 uur heeft kunnen plaatsvinden. Er hebben twee aspecten een belangrijke rol gespeeld bij het feit dat de emissie heeft kunnen plaatsvinden gedurende langere tijd: (1) het ontwerp van de drukbeveiliging en (2) de onbekendheid met het scenario dat heeft plaatsgevonden.

Figuur 3: Schematische weergave installatie met emissieroute via de schoorsteen.

In het ontwerp van de drukbeveiliging is tussen de breekplaat en het overdrukventiel een omloopleiding geplaatst die uitkomt op de afvoerleiding van het drukventiel naar de schoorsteen. Zolang de druk van het gas tussen de breekplaat en het overdrukventiel lager is dan de ontlastdruk van het ventiel, zal dit gas via de omloopleiding naar de schoorsteen worden afgevoerd. Hiermee wordt ongewenste drukopbouw tussen de breekplaat en het overdrukventiel voorkomen. Nadeel van dit ontwerp is dat het gas via de schoorsteen geëmitteerd wordt en er verder geen signalen zijn dat dit gaande is zolang de druk onder de instelwaarde van de aanwezige drukswitch blijft.

- Aanpassing ontwerp waarbij de omloopleiding om het drukventiel is verwijderd.
- Controle op vergelijkbare drukontlastingsystemen in de fabriek om zeker te stellen dat pinholes worden gedetecteerd en controle op ongewenste mogelijkheden (zoals een omloopleiding om een drukventiel) die tot emissie van toxische of ontvlambare stoffen kunnen leiden.
- Installatie van formaldehyde detectie-apparatuur in de schoorsteen van productielijn 1 en 2.

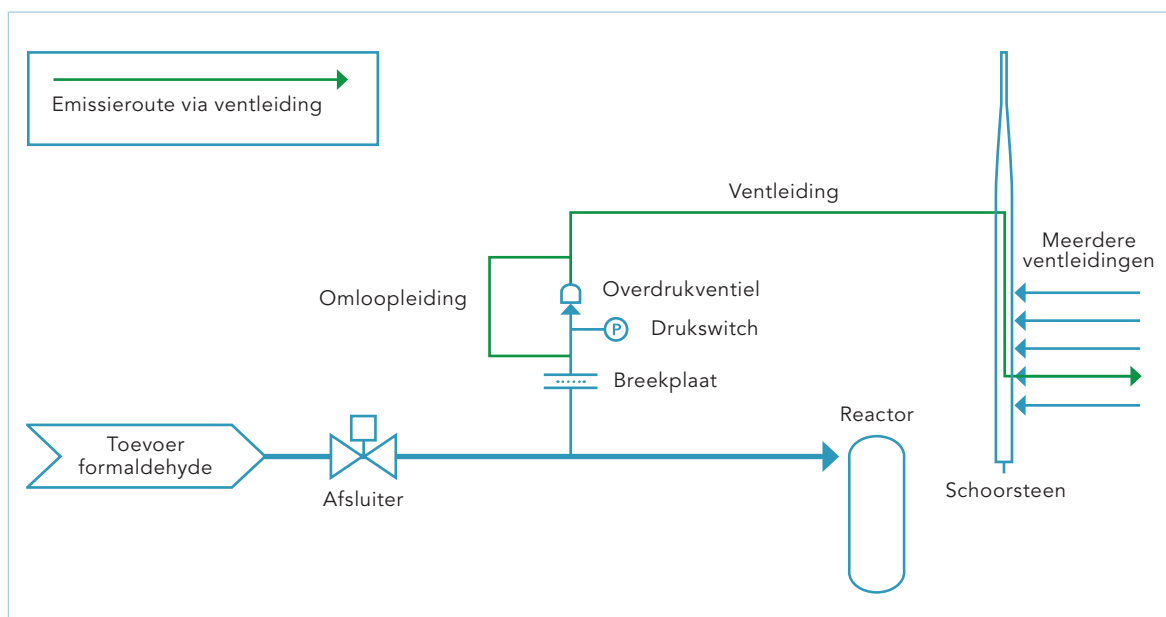
Naast de emissie van formaldehyde via de schoorsteen, is een gedeelte van het uit het proces ontsnapte formaldehyde in het leidingwerk gestroomd dat is aangesloten op de schoorsteen. Dit betreft leidingwerk van diverse afblaasleidingen. Zie figuur 4 voor de

schematische weergave van de route van de emissie. De aanwezige trek in de schoorsteen bleek onvoldoende om terugstroming in deze leidingen te voorkomen. Enkele van deze leidingen lopen niet in afschot naar de schoorsteen. In deze leidingen zijn openingen aanwezig om te voorkomen dat vloeistof in deze leidingen ophoopt en mogelijk in het productieproces terechtkomt.<sup>24</sup> Deze openingen zitten net boven de ontlastventielen in de aansluiting op de ventleidingen en bevinden zich op de begane grond van de fabriek. Op deze punten is bij vier à vijf ventleidingen formaldehyde vrijgekomen. Dit verklaart dat gedurende de eerste uren van dit incident er formaldehyde is waargenomen in de fabriek. Uit deze omgeving zijn ook de eerste detectiemetingen van de sensoren vandaan gekomen. De formaldehydegeur in de fabriek nam in de loop van enkele uren weer af. Dit is weer te verklaren door het feit dat formaldehyde makkelijk wordt omgezet in een witte, vaste poeder (paraform). Na het incident heeft DuPont geconstateerd dat deze ventleidingen verstopt zaten met paraform. Hierdoor vond er geen emissie meer plaats in de fabriek en waren de operators in de veronderstelling dat het emissieprobleem was opgelost als gevolg van de tot dan toe ondernomen acties. Dit bleek achteraf niet het geval, want de emissie was alleen gestopt in de fabriek maar ging nog door via de schoorsteen.

De specifieke ventleiding waar formaldehyde doorheen stroomde, is voorzien van een verwarmingslint en hier is geen paraform gevormd. Deze raakte niet verstopt en de emissie via de schoorsteen bleef voortduren.

Figuur 4: Schematische weergave installatie met emissieroute via ventleiding.

- Opstellen van een plan ter verbetering van visuele inspectie van de ventleidingen, afvoerleidingen en schoorsteen om nadelige effecten van paraform deposities te voorkomen.
- Aanpassing van het ontwerp van de schoorsteen en aangesloten ventleidingen om terugstroming te voorkomen.
- Opleiding van operators Delrin-fabriek inzake de risico's van emissies via drainleidingen op de werkvloer (herkennen en passende maatregelen nemen)
- Uitvoering veiligheidsstudie naar de gevaren van emissie van gevaarlijke stoffen via drainleidingen in de Delrin-fabriek, inclusief implementatie van geïdentificeerde benodigde maatregelen
