ONDERZOEKRAAD  
VOOR VEILIGHEID

# Formaldehyde emissie

bij DuPont te Dordrecht,  
10-12 augustus 2016

*Den Haag, september 2017*

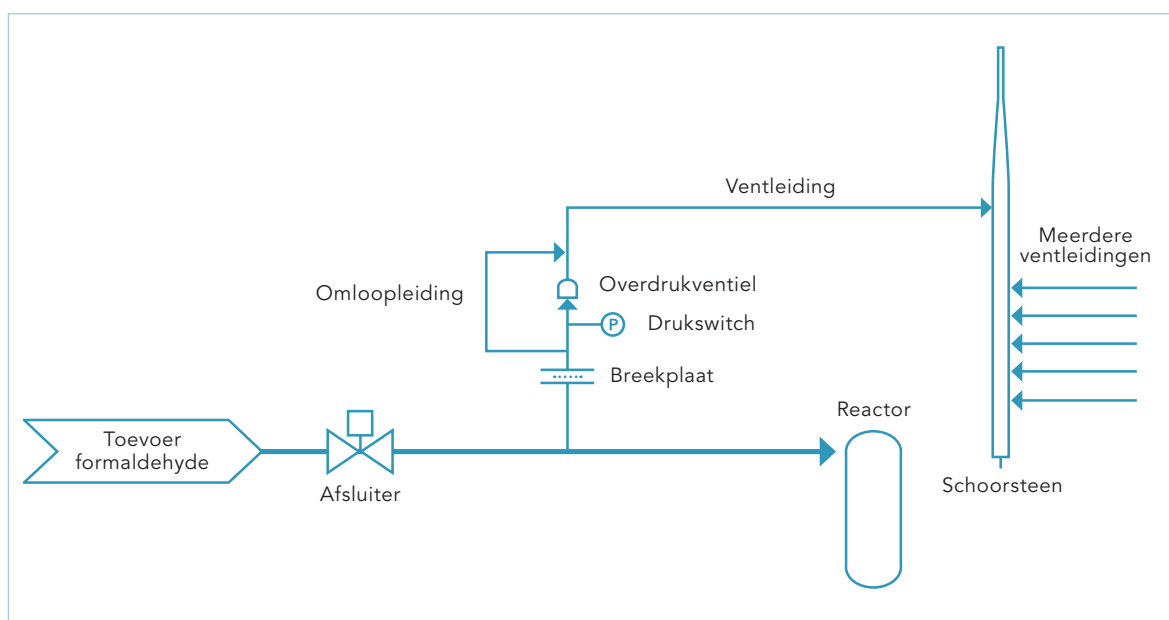
De installaties van de twee productielijnen staan evenwijdig aan elkaar. In de fabriek zijn verdiepingen aanwezig zodat de onderdelen van de installaties bereikbaar zijn. In juni 2016 zijn in en rondom het polymerisatie-deel van Delrin-fabriek 23 sensoren geïnstalleerd die formaldehyde detecteren. De gemeten waarden van deze sensoren zijn zichtbaar in de controlekamer. In de periode dat de emissie plaatsvond, was DuPont bezig om een protocol voor de operators op te stellen met betrekking tot de omgang met verhoogde meetwaarden. Moeilijkheid bij de interpretatie van de resultaten is dat sensoren zowel reageren op methanol als op formaldehyde en methanol ook in delen van het productieproces aanwezig is.<sup>6</sup>

Figuur 1: Schematische weergave installatie.
